ORDENANZA 2567/2022

Proyecto de Restauración y Puesta en Valor del Edificio de la Casona ubicada en el Parque Urbano “María Rosa Fogliarini de Guyón”.

OBRA: RESTAURACIÓN Y PUESTA EN VALOR DEL EDIFICIO DE LA CASONA UBICADA EN EL PARQUE URBANO “MARÍA ROSA FOGLIARINI DE GUYÓN” DE LA CIUDAD DE COLONIA CAROYA. CONTRATACIÓN DE MANO DE OBRA Y MATERIALES POR SISTEMA “LLAVE EN MANO”.

INFORME TÉCNICO Y PROYECTO CASA GUYÓN

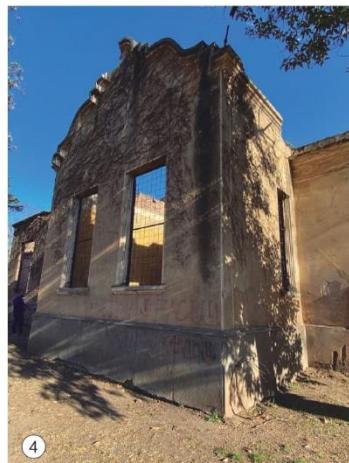
4 Vandalismo (graffitis), presencia de pátina biológica y vegetación invasiva.

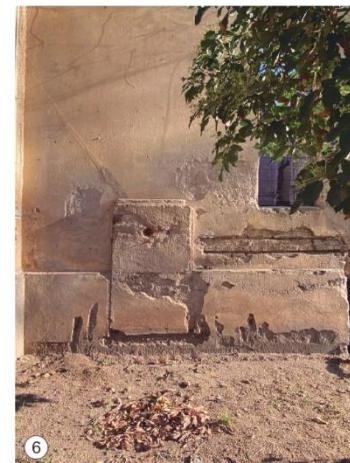
5 Erosión y desprendimiento en ladrillos y zócalo de pared.

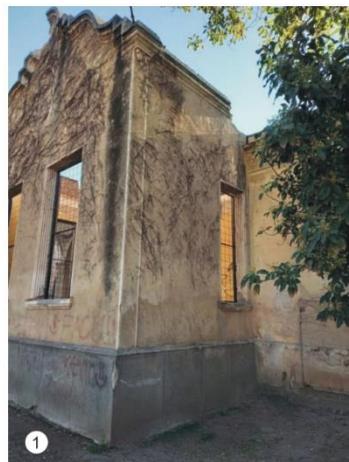
Rotura y pérdida de elementos moldura cornisa superior, abundante patina vegetal sobre revoques originales.

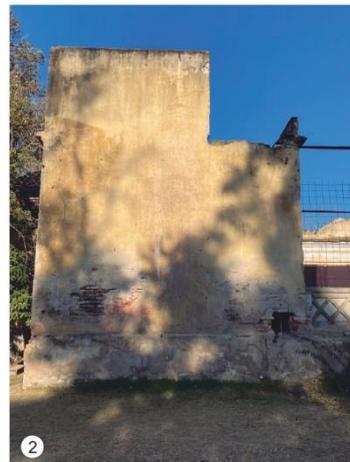
Rotura, erosión y desprendimiento en tramo interior de muro. Presencia de patina biológica en tramo superior.

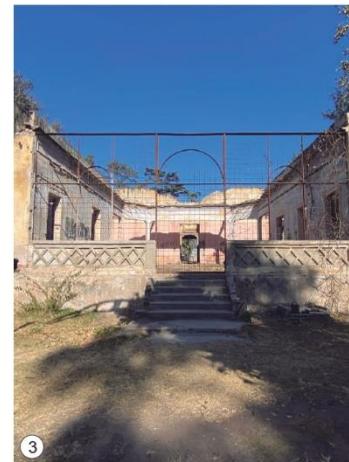
Erosión y desprendimiento de material en pared exterior.

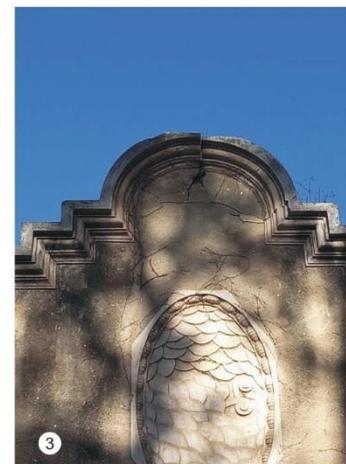
2 Presencia de patina biológica (musgo, hollín) consecuencia del escurrimiento del agua de lluvia. Viejas reparaciones bajo vanos.

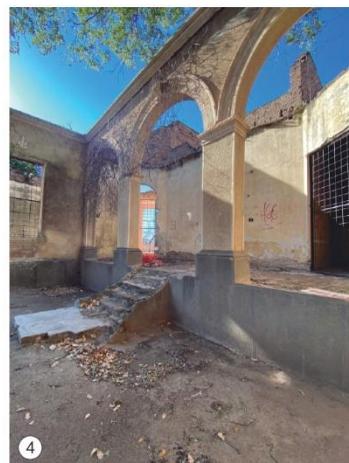
4
Presencia de vegetación invasiva.
Rotura en escalera.
Desprendimiento de material en muros de

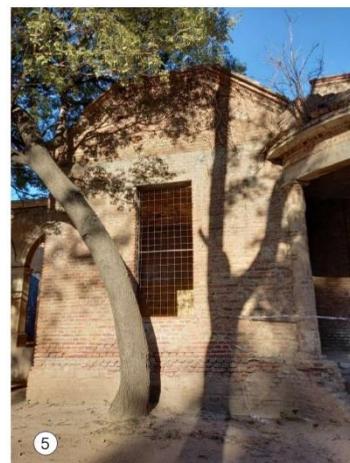
5
Presencia de árboles de gran porte compromete fundación de muros exteriores.

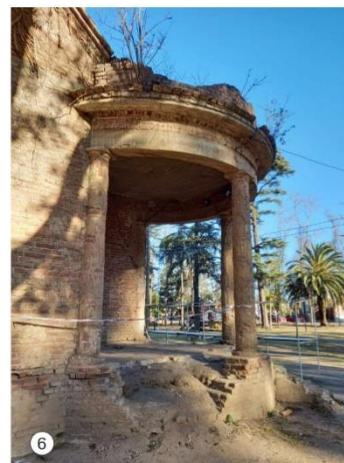
6
Rotura muro de contención, muros sin revoque, pérdida de elementos cornizamiento.

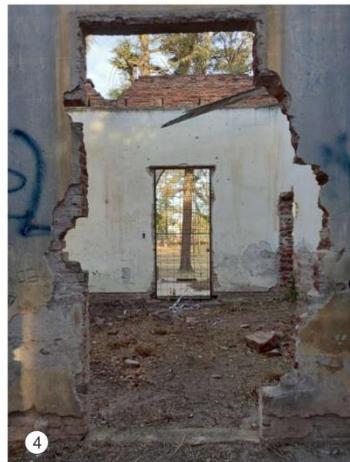
4
Avanzado estado de rotura en vano.
Desprendimiento de material en paredes.

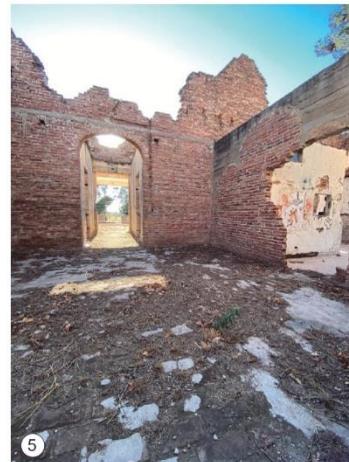
5
Considerable rotura en muro de ladrillo (vano).
Vegetación invasiva en piso.

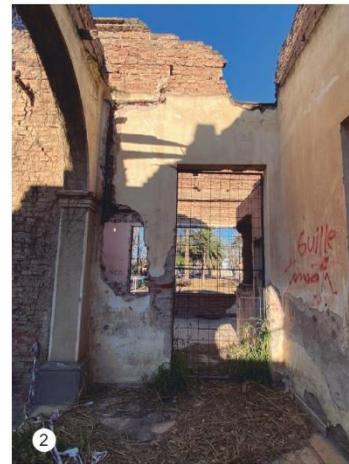
Rotura de pared y presencia de graffitis (vandal.)
Rotura en ladrillos de tramo superior.
Presencia de suciedades y vegetación invasiva

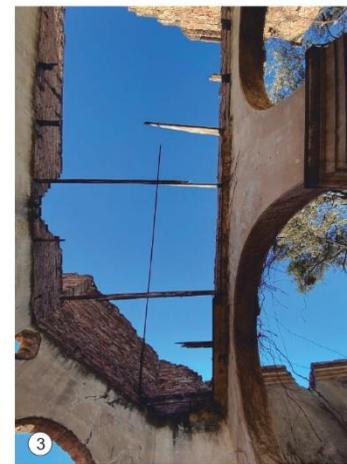
Desprendimiento total de cubierta.

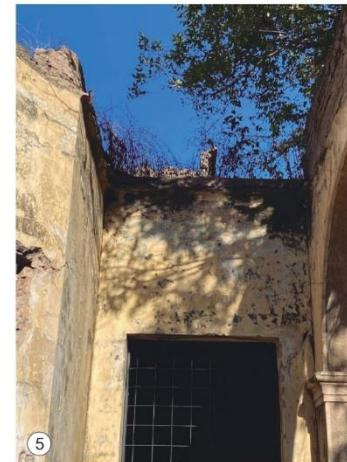
Presencia de pátina biológica (musgo, hollín), y vegetación invasiva en cornisa de muro.
Fisuras y desprendimiento de material

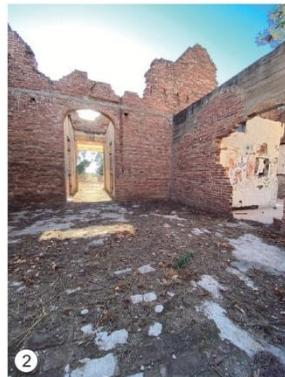
Considerable rotura en muro de ladrillo (vano). Vegetación invasiva en piso.

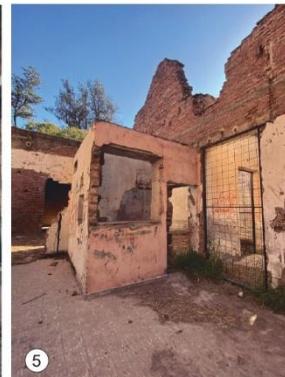
Vegetación invasiva en suelo. avanzado estado de rotura de paredes. Ausencia de cubierta en habitaciones.

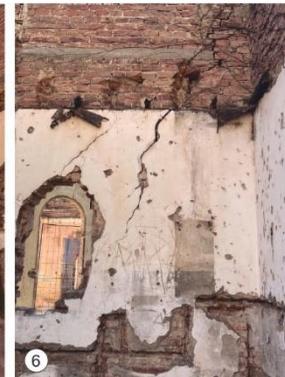
Reparación de grietas verticales, parabólicas o inclinadas: Se ejecutará en el caso de muros dañados con grietas verticales o que presenten una desviación máxima de 45 grados con respecto a la vertical. La única grieta estructural detectada se ubica en el Local 9.

Considerable grieta

En los sectores indicados en planta de Proyecto, se procederá a la costura de las grietas mediante el siguiente procedimiento (se adjuntan detalles constructivos):

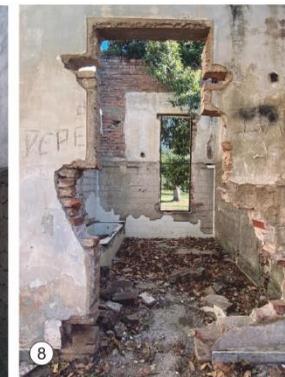
Avanzado estado de rotura en vano. Desprendimiento de material en paredes.

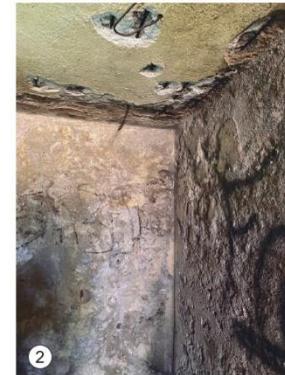
En la losa sobre subsuelo (L28), como asimismo en las de los locales L1 a L5 y L27, se observan armaduras en estado de corrosión avanzada. El tratamiento será el siguiente:

Aclaremos que la infiltración de agua de lluvia conteniendo ácido carbónico, produce un proceso de carbonatación en la masa del hormigón, con disminución de su Potencial Hidrógeno (pérdida de alcalinidad). Este fenómeno tiende a acidular el hormigón, y al llegar a un pH de alrededor de 8,5 o 9, ya es inhábil para proteger las armaduras.

1
Erosión y desprendimiento de material con fierros de armadura de losa expuestos.

- Se procederá a remover todo el recubrimiento de hormigón que se presente suelto o solapado, como asimismo toda película de pintura que revista la superficie. Para ello se utilizará el método más apropiado a criterio del Contratista, siempre aprobado por la Inspección de Obra. Se sugiere utilizar removedores a base de solventes aromáticos fuertes para remover la capa de pintura existente. Obviamente, se descarta el uso de ácidos.
- Una vez limpio y descubiertos los hierros corroídos, se procederá a remover la película de óxido mediante lijado o enarenado de las mismas. Las superficies deben quedar libres de grasas, aceites, polvo u óxidos.

En las zonas donde el hormigón se observa en buen estado, se aplicará el inhibidor de corrosión Sika FerroGard 903, que se impregnará en el mismo para detener el proceso corrosivo, re-alcalinizando la masa de hormigón.

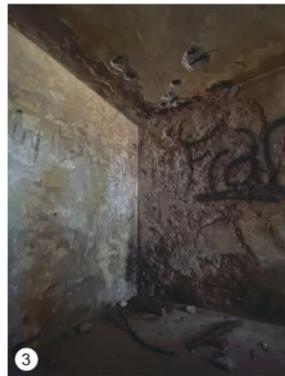
2
Avanzado estado de deterioro en muros: Erosión y desprendimiento de material. Vandalismo: Graffitis
