ORDENANZA 2567/2022

Proyecto de Restauración y Puesta en Valor del Edificio de la Casona ubicada en el Parque Urbano “María Rosa Fogliarini de Guyón”.

OBRA: RESTAURACIÓN Y PUESTA EN VALOR DEL EDIFICIO DE LA CASONA UBICADA EN EL PARQUE URBANO “MARÍA ROSA FOGLIARINI DE GUYÓN” DE LA CIUDAD DE COLONIA CAROYA. CONTRATACIÓN DE MANO DE OBRA Y MATERIALES POR SISTEMA “LLAVE EN MANO”.

INFORME TÉCNICO Y PROYECTO CASA GUYÓN

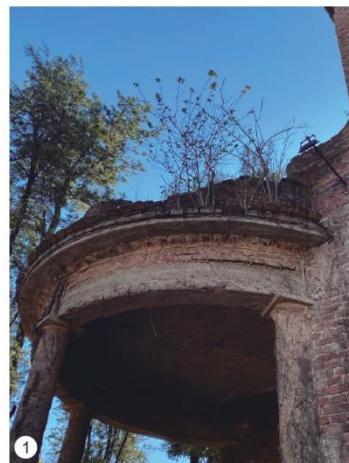
1 Presencia de vegetación invasiva sobre cornisa y estructura de hall

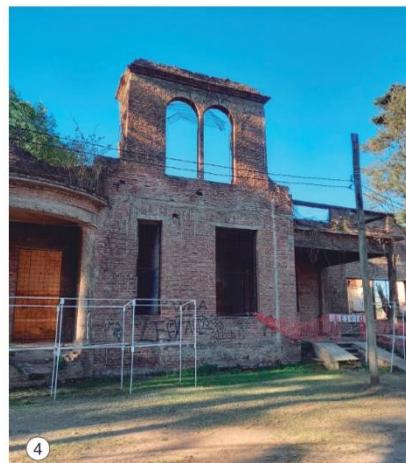
4

Mampostería de ladrillo, sin revoque, presencia de graffitis.

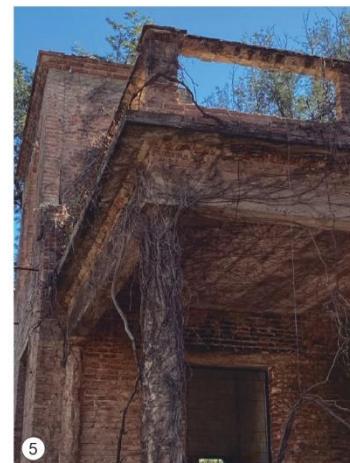
5

Abundante presencia de vegetación invasiva en cubierta y estructura de casona.

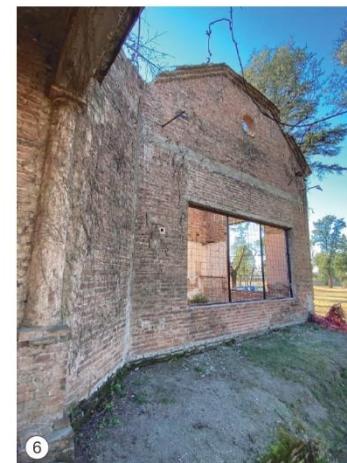
6

Presencia de vegetación invasiva en muro ladrillo.
Pátina biológica en tramo inferior de muro.

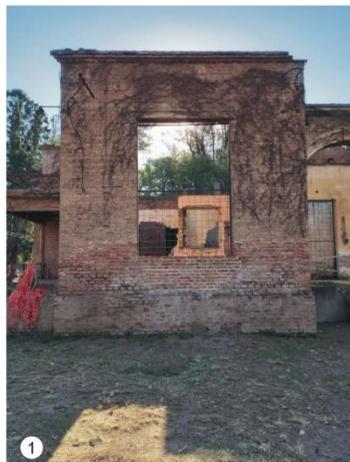
1 Presencia de abundante vegetación invasiva en paredes ladrillo sin revoque.

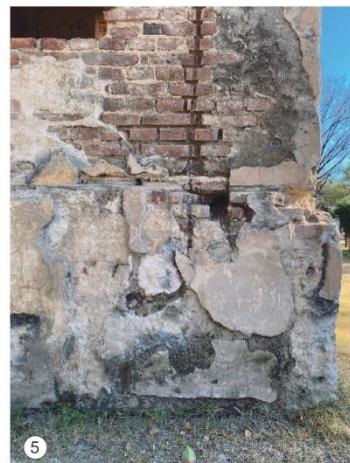
5 Erosión y desprendimiento en ladrillos y zócalo de pared.

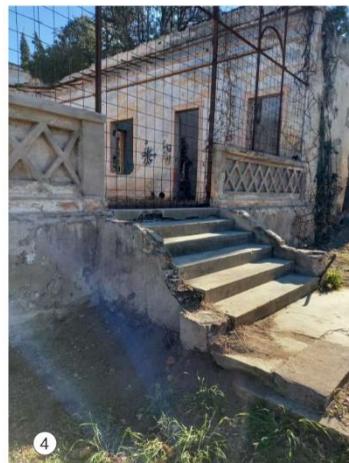
4
Erosión y desprendimientos de patina revoque en muros de escalera y parte inferior del muro de borde.

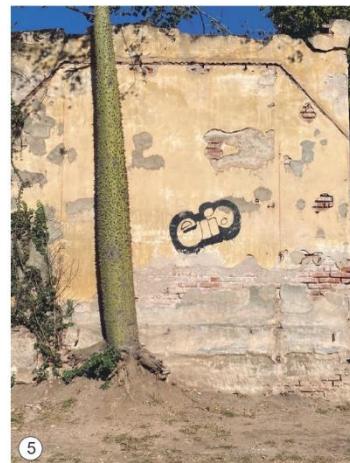
5
Vegetación invasiva: Raíz de árbol Palo Borracho afecta muro exterior

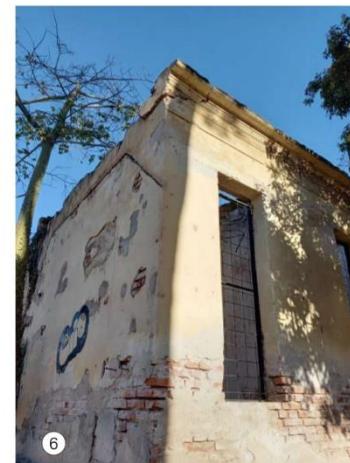
6
Erosión y desprendimiento de revoques, se detecta la presencia de graffitis que afectan el muro exterior.

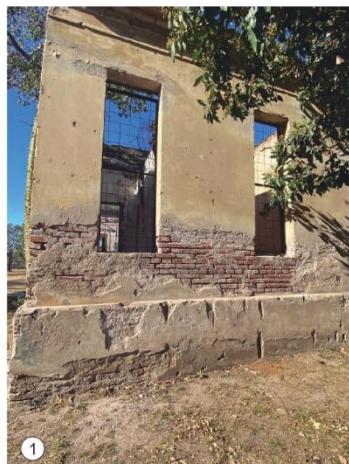
1 Erosión y desprendimiento de juntas ent mampuestos, y material de acabado (revoques pintura) en paredes exteriores.

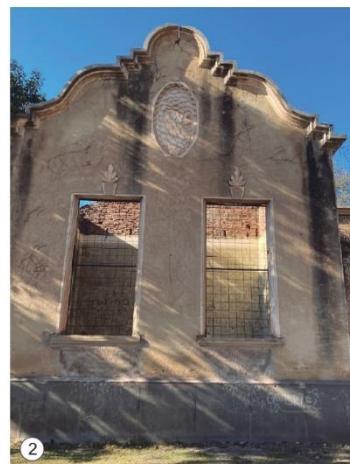
2 Presencia de patina biológica (musgo, hollín) consecuencia del escurrimiento del agua de lluvia. Viejas reparaciones bajo vanos.

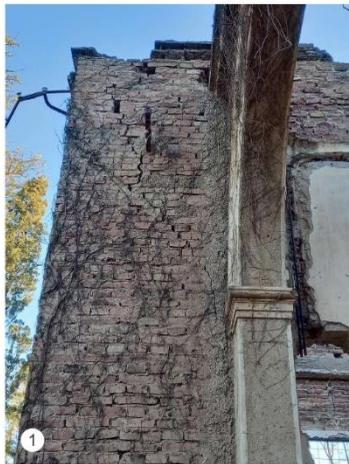
Rotura de pared y presencia de graffitis (vandal.)
Rotura en ladrillos de tramo superior.
Presencia de suciedades y vegetación invasiva

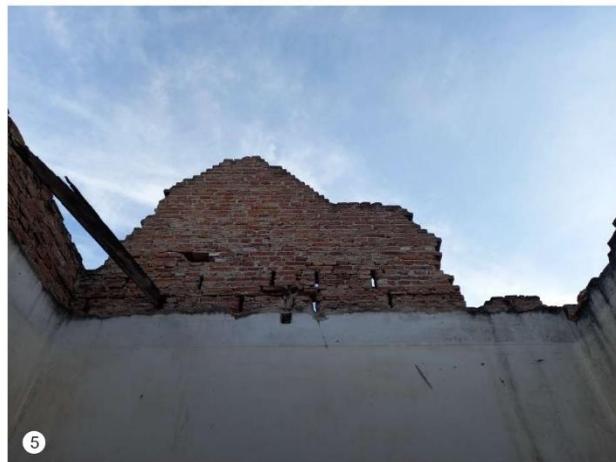
Presencia de pátina biológica (musgo, hollín), y vegetación invasiva en cornisa de muro.
Fisuras y desprendimiento de material

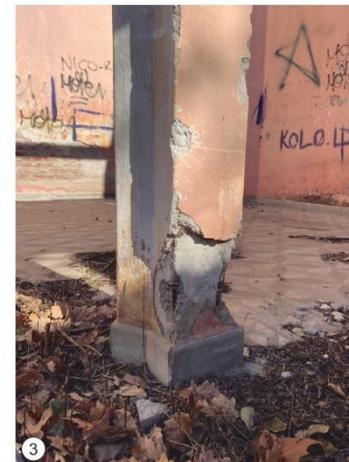
3

Desprendimiento de material de columna de galería, con hierros de armadura expuestos.

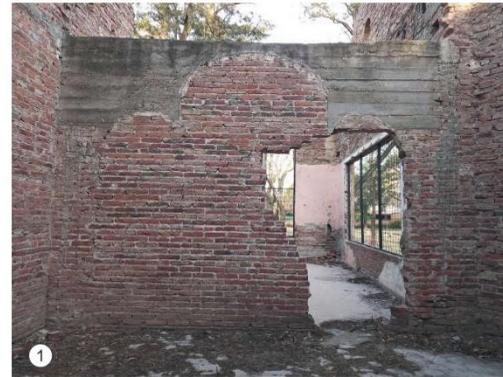
Considerable rotura en muro de ladrillo (vano). Vegetación invasiva en piso.

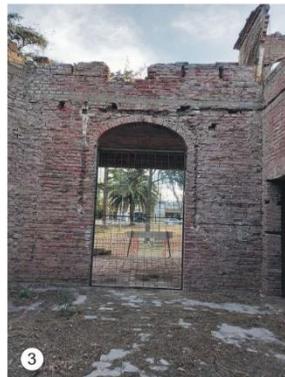
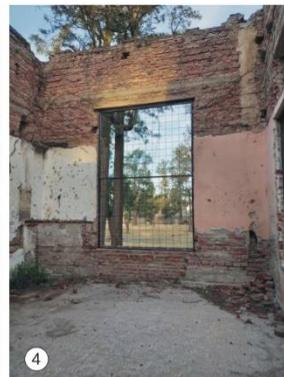
Vegetación invasiva en suelo. avanzado estado de rotura de paredes. Ausencia de cubierta en habitaciones.

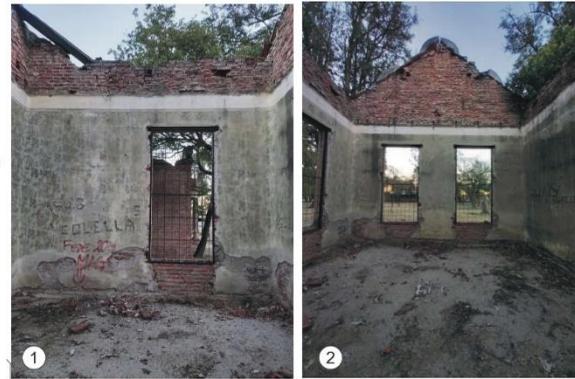
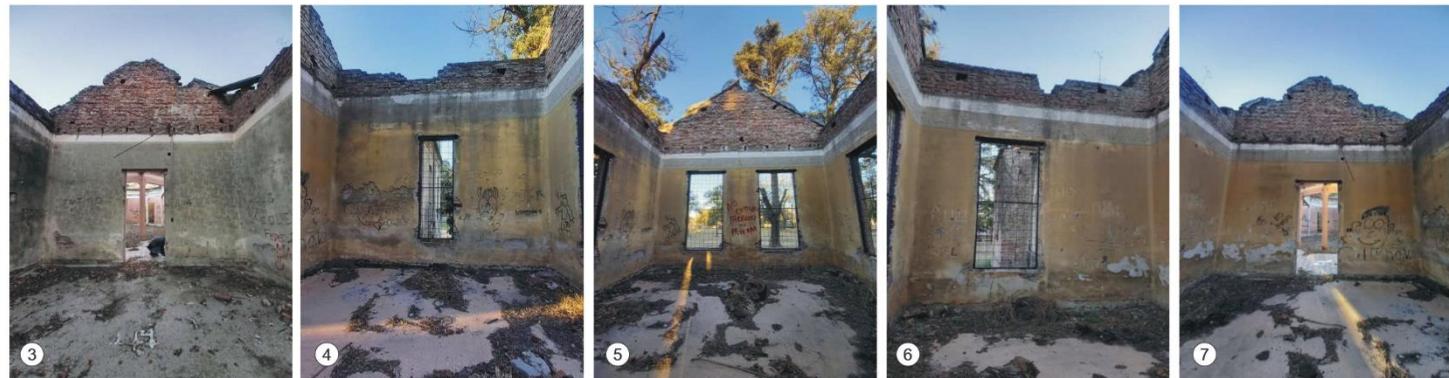
RELEVAMIENTO INTERIOR - L19 Y L20

Presencia de suciedades y vegetación invasiva en suelo. Vandalismo (Graffitis). Erosión y desprendimiento en pared.

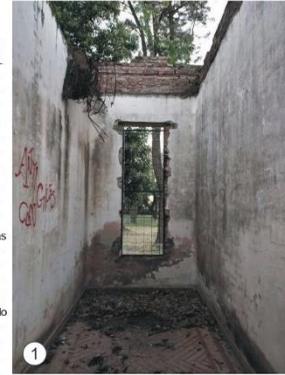
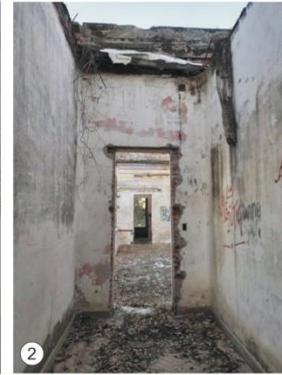
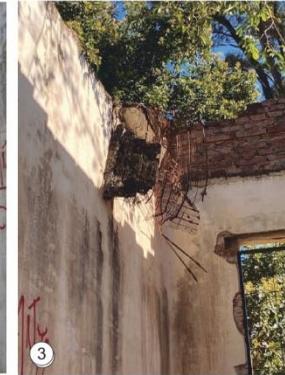
RELEVAMIENTO INTERIOR - L20, L21, L24 Y L25

Desprendimiento de material con considerable riesgo de caída.

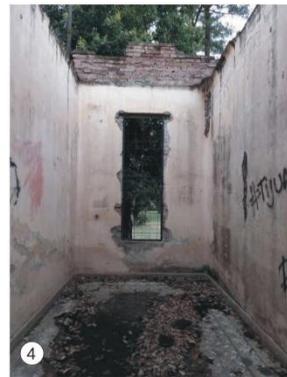
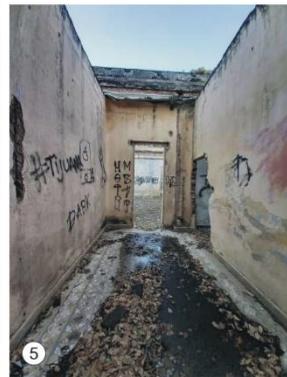
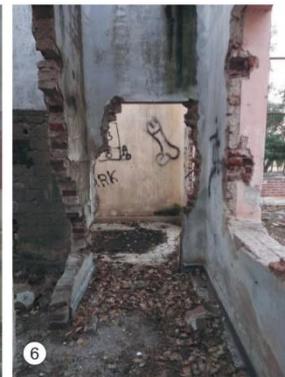
Avanzado estado de rotura en vano. Desprendimiento de material en paredes.

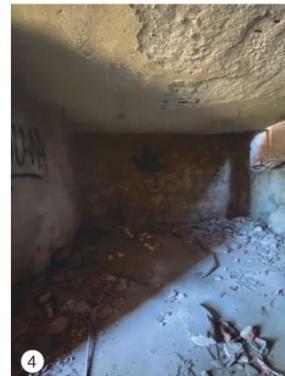
3
Vandalismo: Presencia de graffitis. Desprendimiento de material en muros. Hierros de armadura de losa expuestos.
